## 東勢豐原生活圈快速道路第三標石岡土牛段工程-施工中環境保護教育訓練會議記錄

# 東勢豐原生活圈快速道路第三標 石岡土牛段工程 施工中環境保護教育訓練

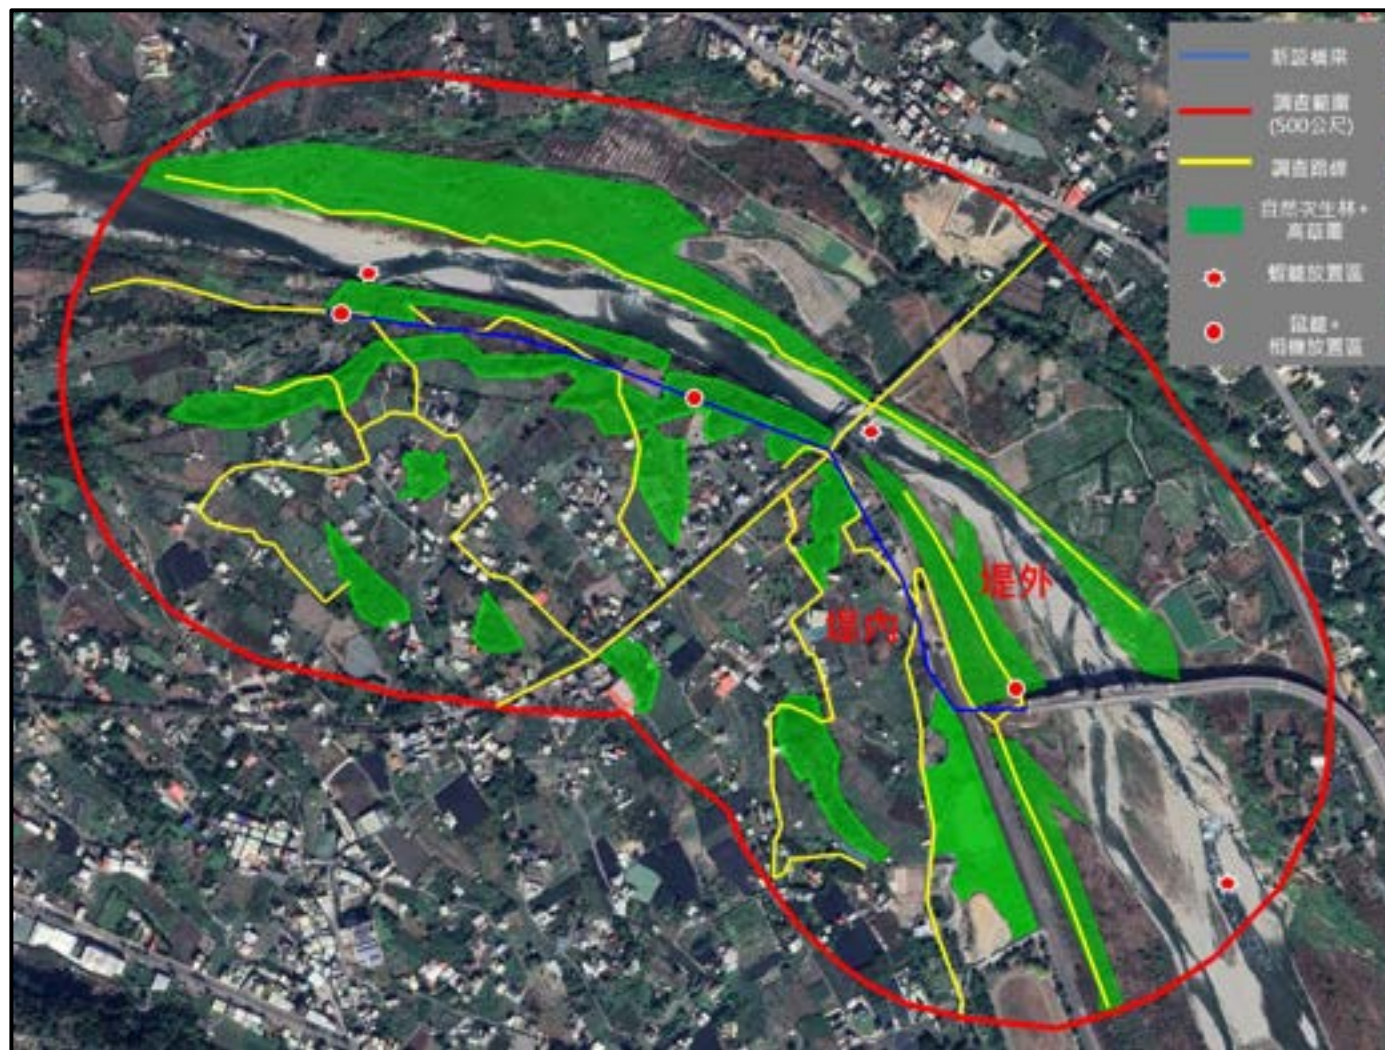
## 生態關注區位圖與主要調查路線

調查範圍涵蓋工區沿線周圍500公尺，調查路線包含大甲溪灘地、堤內道路與新設橋梁沿線；調查重點包含工區範圍內的河灘草生地、次生林、大甲溪河段與新設橋梁沿線現況，參考環境部「植物生態評估技術規範」與「動物生態評估技術規範」進行包含植物、哺乳類、鳥類、兩棲類、爬蟲類、蝶類、蜻蛉類、魚類以及蝦蟹螺貝類。

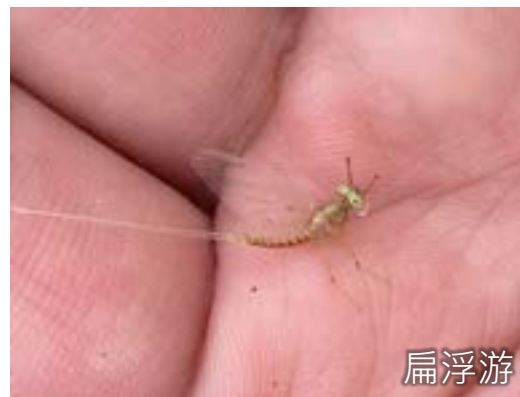
扁浮游

- 紅外線自動照相機主要拍攝之區域為工區末端之鄰近樹林，該區塊銜接了西邊林帶與高灘地樹林。此區不但常見鳥類停駐與採食，過去也曾拍攝到臺灣畫眉(II)、白鼻心及鼬獾等，顯示此處應**具食源且隱蔽性佳**。
- 河川**水域型態豐富**，具淺瀨、潭、淺流、深流及岸邊緩流。本工程可能影響河川因素為地下水引流渠道，故蝦籠陷阱樣點位於引流渠道、匯流處下游及大甲溪主河道。調查時大甲溪主河道水質清澈，引流渠道內有馬藻、石蠶蛾、扁浮游、明潭吻蝦虎等，可推論工程對大甲溪河道無顯著負面影響。
- 第四季調查時發現左岸**高灘地植被缺稀**，土石大面積裸露，係**阻絕水陸域生態廊道要素之一**，需持續觀察植被恢復狀況，並盡量勿擾動該區域。

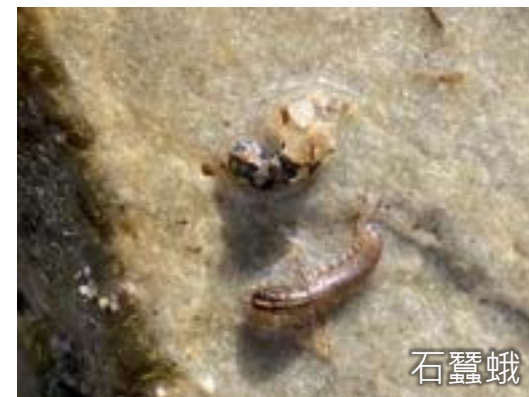
石蠶蛾

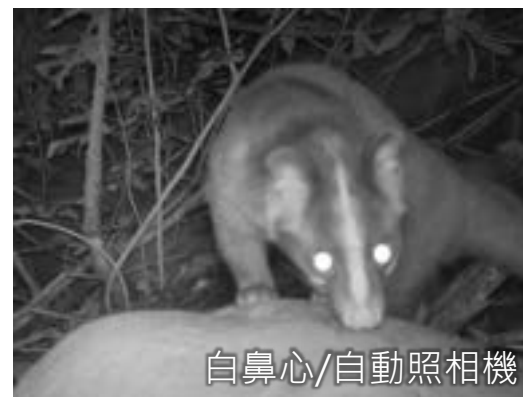
白鼻心/自動照相機

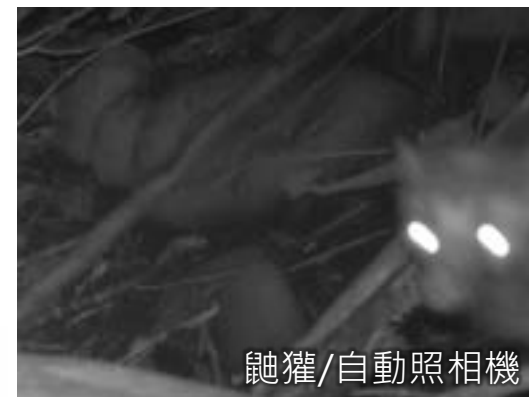
鼬獾/自動照相機

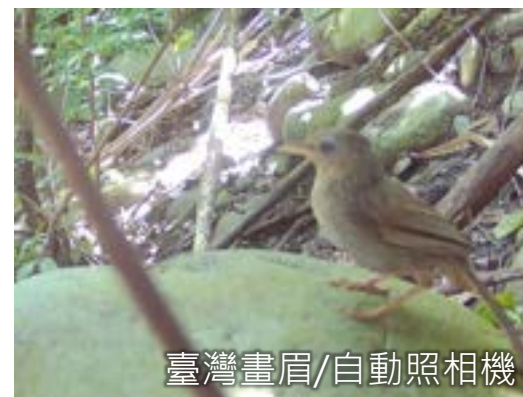
臺灣畫眉/自動照相機

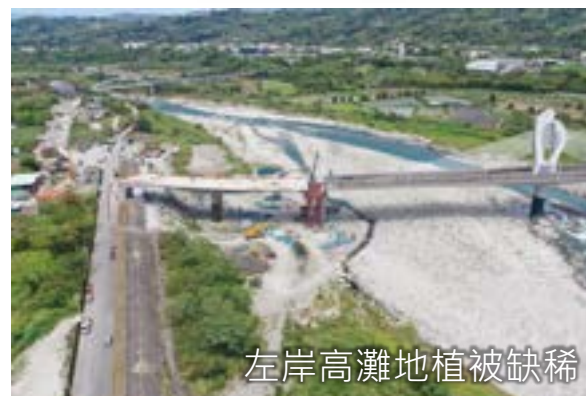
左岸高灘地植被缺稀

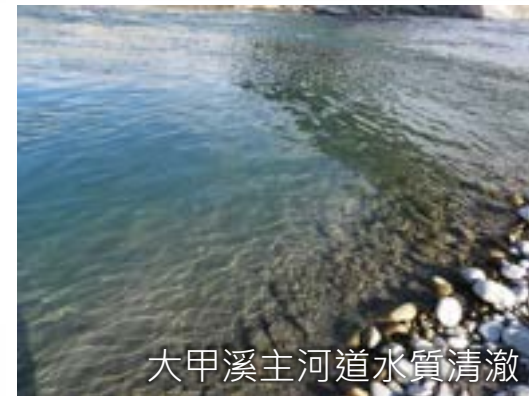
大甲溪主河道水質清澈

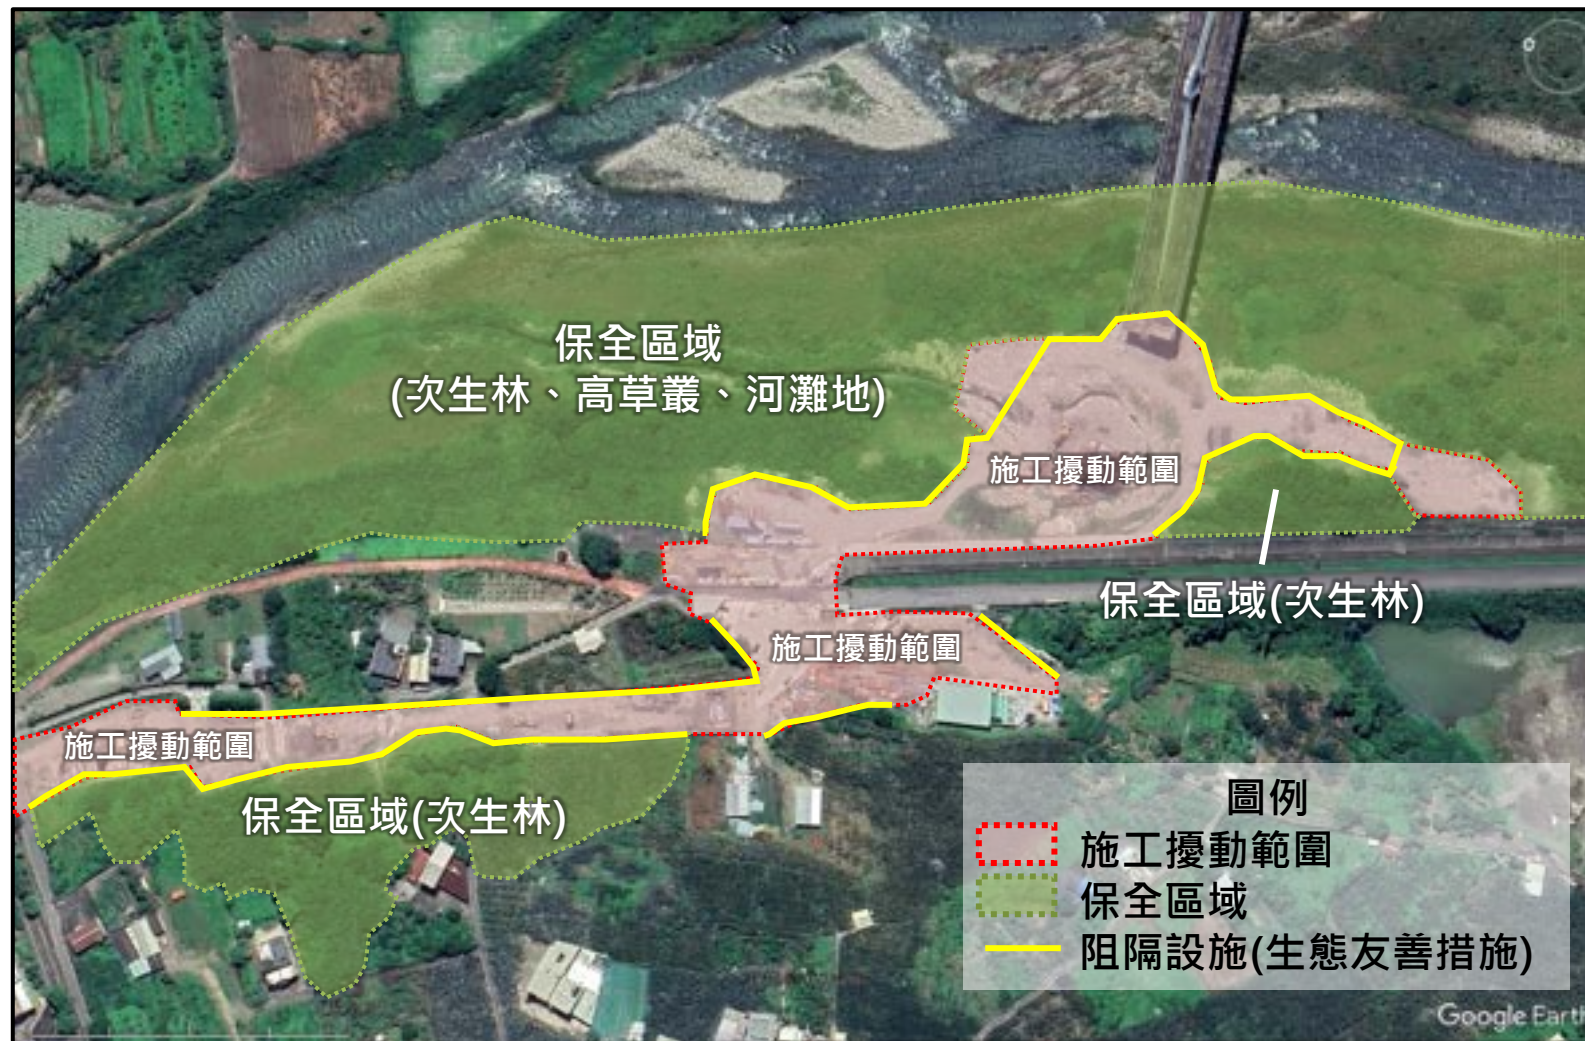
施工擾動範圍及保全區域圖(1/2)

本案施工擾動範圍係依據各工項施作位置、施工便道、物料暫置區及實際動土範圍(空照)進行疊圖繪製，建議保全區域包含次生林、高草叢區、河灘地等主要棲地類型。

為降低工程對於周邊生態環境之干擾，諸如棲地破壞、污染、噪音及道路致死等，定兩者銜接之介面為**阻隔設施**建議設置範圍，以利施工廠商**落實迴避措施**。

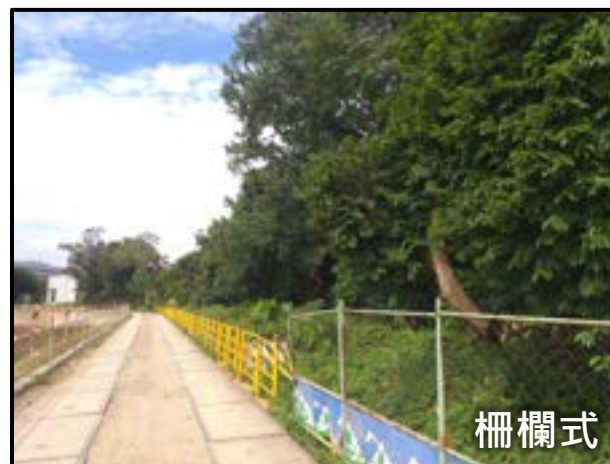
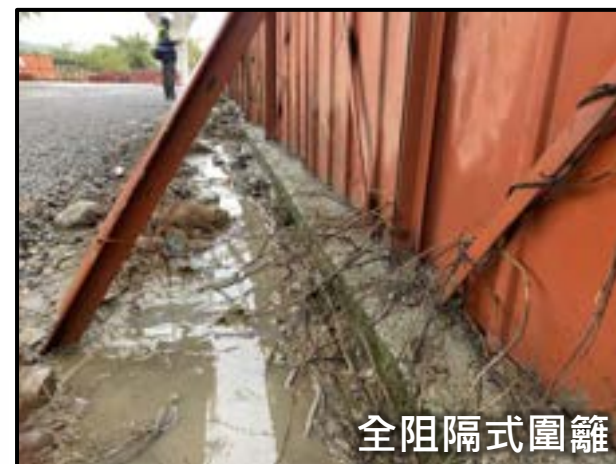
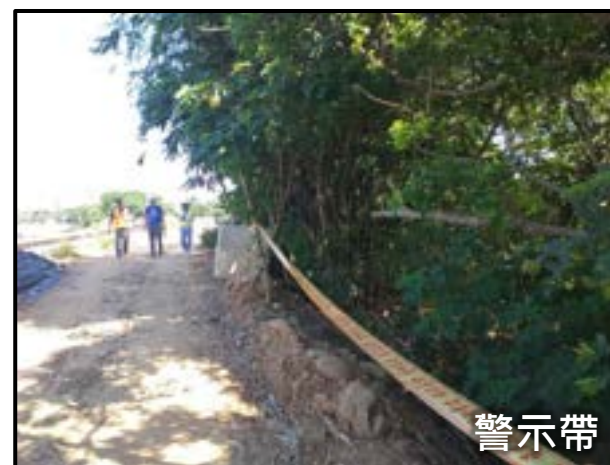
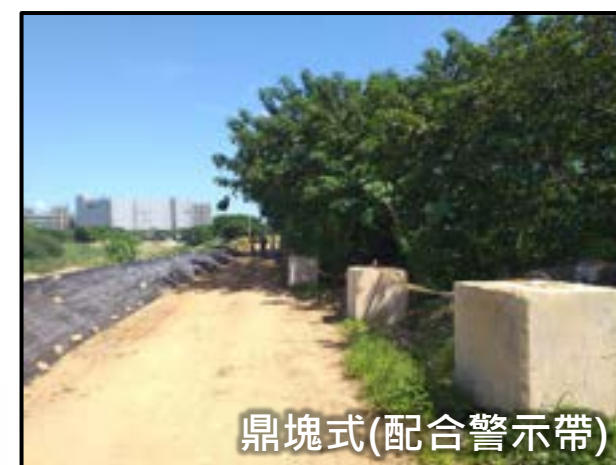
- 工程設施、工程機具、人員動線、臨時設施物(如施工便道、物料暫置區)應規劃避開基地內及鄰近區域之生態保全對象，在施工中圍設**警示帶**或以**圍籬**阻隔。
- 常見的圈圍設施如柵欄式、全阻隔式圍籬、警示帶及鼎塊(鼎塊位置應離樹木根領2公尺以上)，功能比較如下表。

樣式	機具阻隔	人員阻隔	避免動物進入	防塵	設置難易
柵欄式	高	高	中	低	易
<b>全阻隔式圍籬</b>	高	高	高	中	難
<b>警示帶</b>	低	中	低	低	易
鼎塊式	高	低	低	低	難
防塵網式	中	高	中	高	中

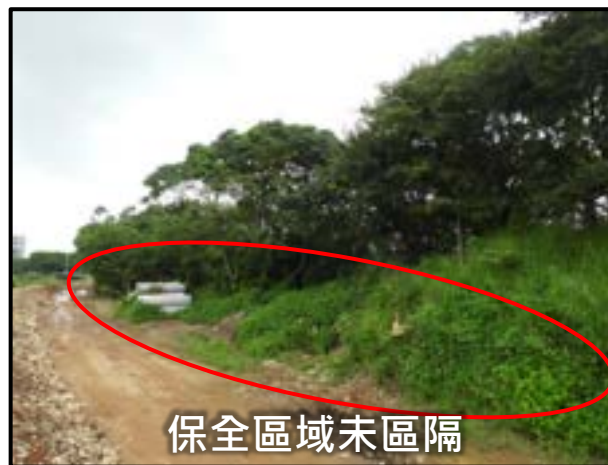
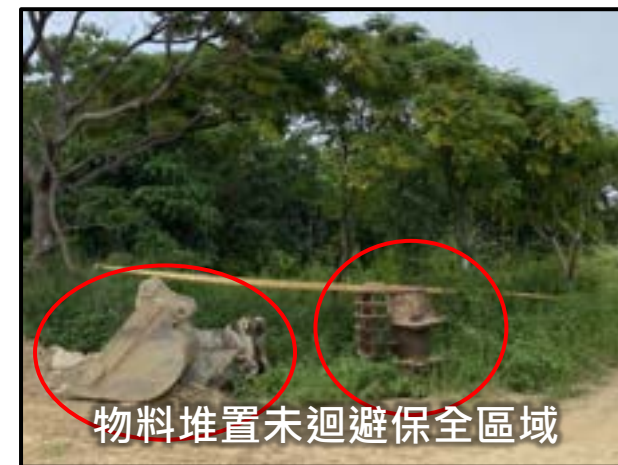
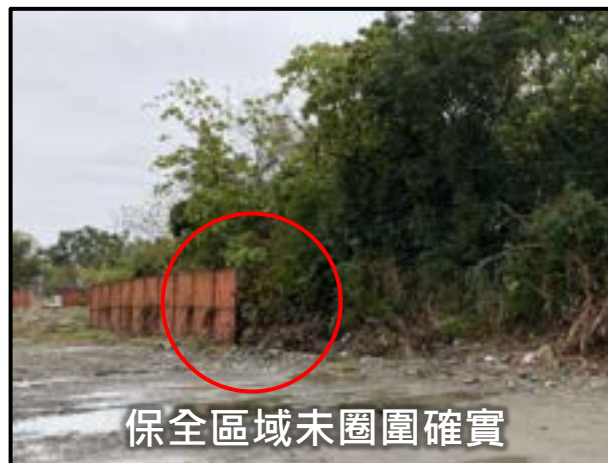
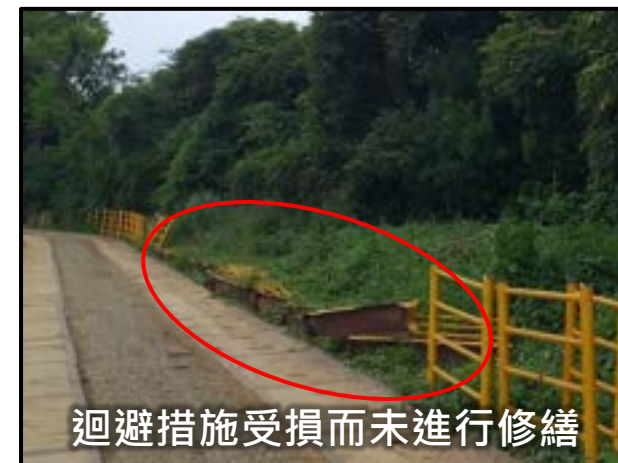
項目	說明
保全區域 未區隔	未依據設計圖說，將保全區域以警示帶等任何可限制機具及人員動線之方式，完整區隔邊界。
保全區域 未圈圍確實	保全區域有部分邊界未受任何形式之區隔，迴避措施成段狀布設，形成 <b>缺口</b> 。
物料堆置未 迴避保全區域	保全區域雖經迴避措施區隔，但未依 <b>迴避原則</b> 使用、置放物料。
迴避措施受損而未 進行修繕	迴避措施因人員、機具、天災或自然崩解等因素損壞， <b>未定期檢修</b> 以維持措施功能正常。

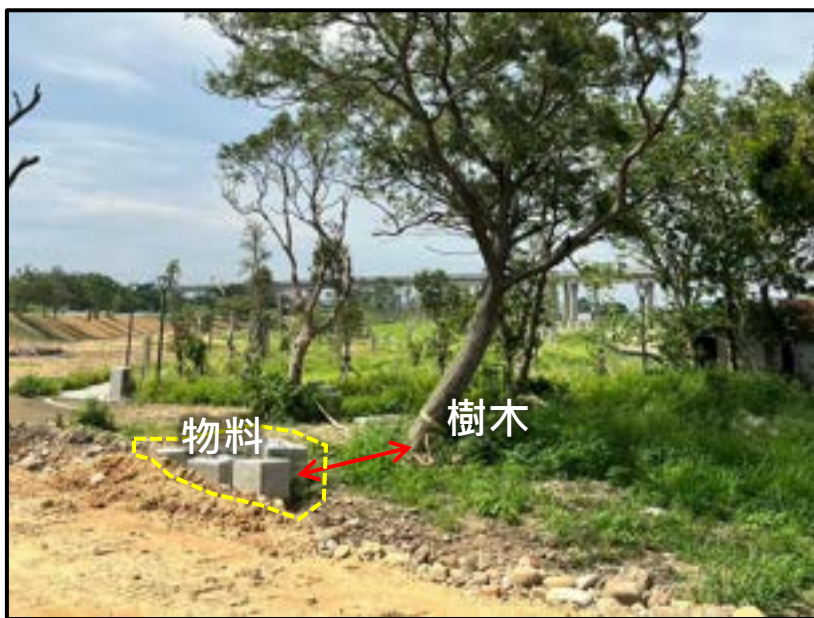
- 避免在保全、移植樹木周圍半徑2公尺之範圍內堆置土石方、鋼材等**重物料**及**大型機具**，以確保樹木之根部不受重物長時壓迫，維持正常生長。
- 施工期間應盡量避免在**清晨前**及**黃昏後**使用大型機具或音量大之機具，此為野生動物活動之高峰期，此時施工容易影響動物並增加路殺風險(建議之施工時段：1~3月，7:00~5:30；4~8月，6:30~18:00)。

符合。物料距離樹木**大於2公尺**。

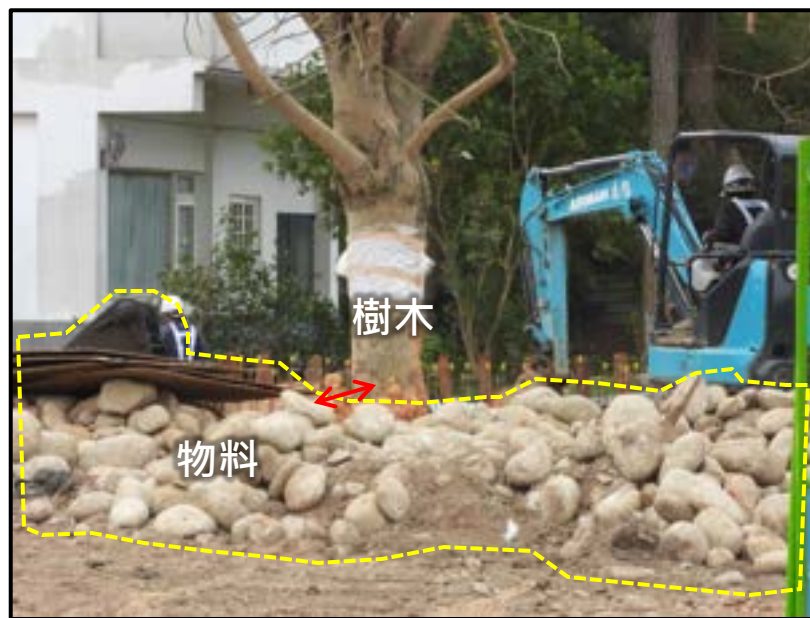
不符合。物料距離樹木**小於2公尺**。

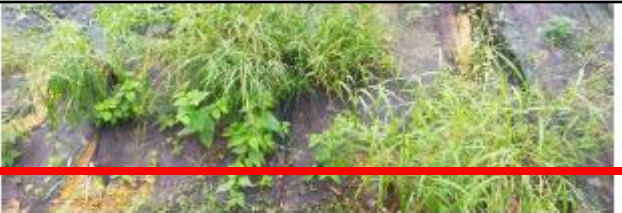
<p>4. 經數月的追蹤，部分區域防塵網下植生生長良好，且有持續生長的跡象，建議可移除部分植生覆蓋率較高的防塵網，觀察移除防塵網後的植生生長狀況，再評估是否能夠繼續逐步移除部分防塵網。</p> <p>◇ 後續將移除已長有植生區域的防塵網。</p>
---	---

透過每次現勘表建議適時討論縮減工程擾動範圍方案

- 施工期間生態檢核單位每月進行現場勘查，視生態環境狀況及保育措施執行情況會同施工單位辦理生態檢核現場勘查，檢核是否落實依生態保育措施，現勘後生態檢核單位填具現勘紀錄表，施工單位依據提出的建議於**表單右欄回應**，而後依據機關要求將表單送給機關備查，形成完整的合作模式。

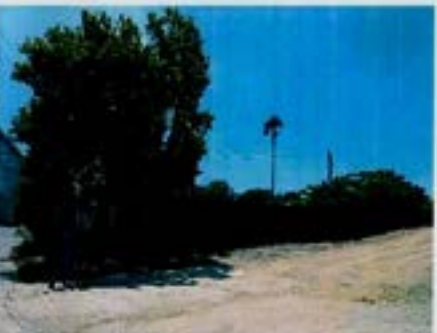
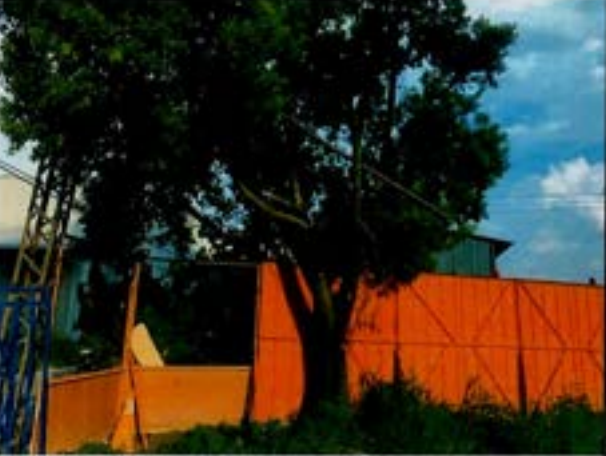
案例-施工廠商回應現勘記錄表建議

意見摘要	處理情形回覆
提出人員(單位/職稱)李京祥/生態檢核調查員	回覆人員(單位/職稱) 高豪均/鐵山營造現場工程師
 	該鐵架為既有物,非本案工程所有,故無法移除,本案施工圍籬其固定方式皆有避開現地保留樹木之樹幹,避免影響生長,該處將持續追蹤其生長情形。

現地保留樹木生長良好,鄰近景庄街180巷測邊有工程護欄鐵架倚靠在樹木上,建議將其以其他方式固定,避免影響樹木生長。 座標(TWD97): X:217783.69 Y:2664364.62

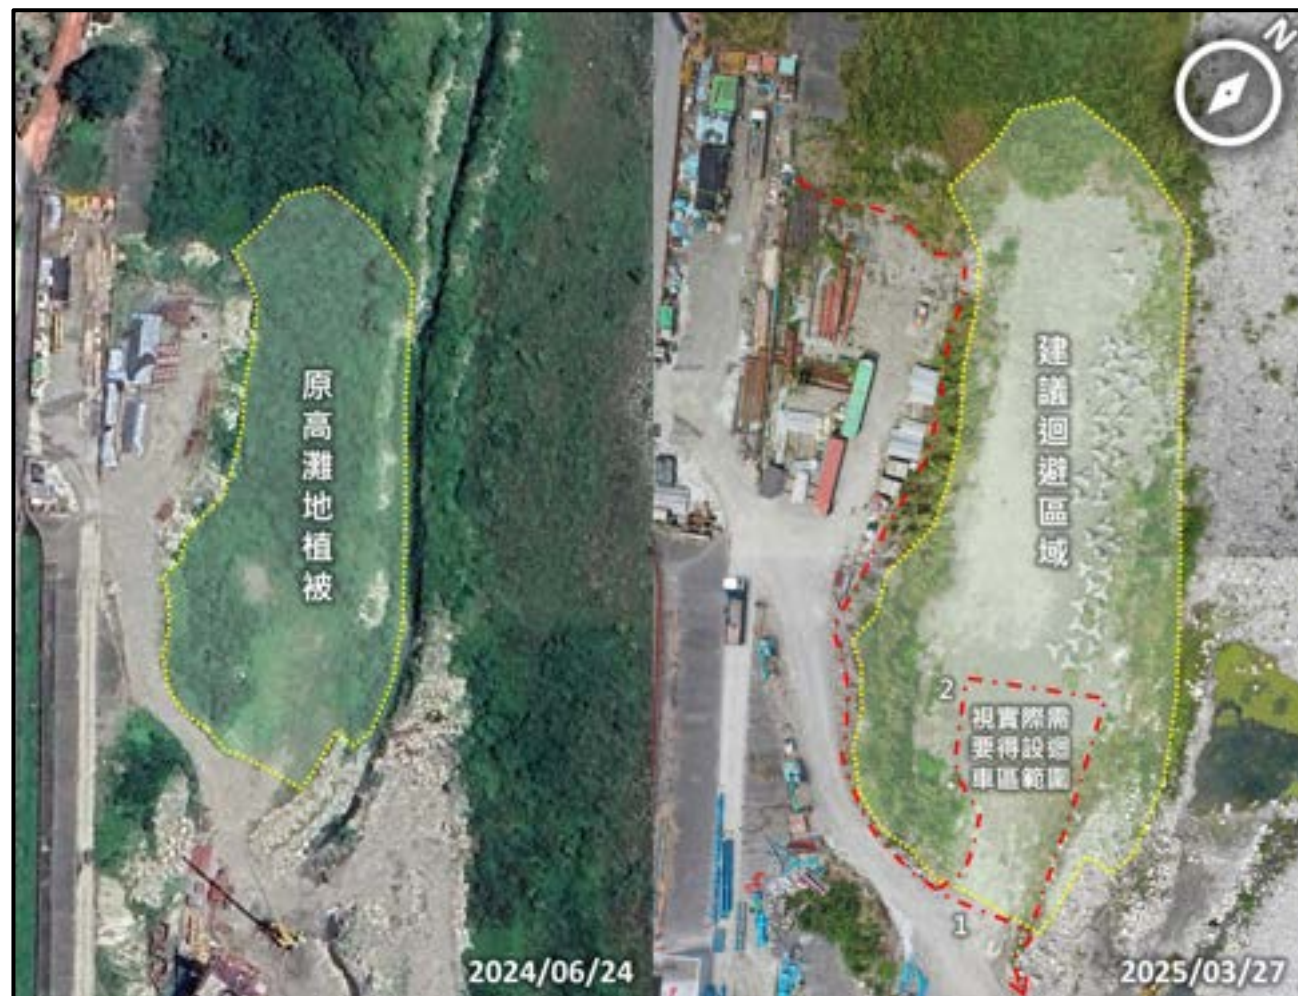
**跨橋北側空地**目前為閒置狀態，比對2024年6月空照圖及2025年3月空照圖，發現原高灘地植被消失，目前呈閒置狀態，偶有迴車區域之運用，建議施工單位評估將此場域設為禁擾區，並**設置阻隔措施**，如圍籬、簡易網布圍籬或警示帶，適時縮減工程擾動範圍，以利周邊場域植被之恢復，如有需要迴車空間，得視實際情況設置合理範圍，請參考右圖。

由於周邊宿存高灘地原生植被並考量成本效益，建議落實禁擾以確保植被順利**自然演替**，無須噴灑草籽或澆水。

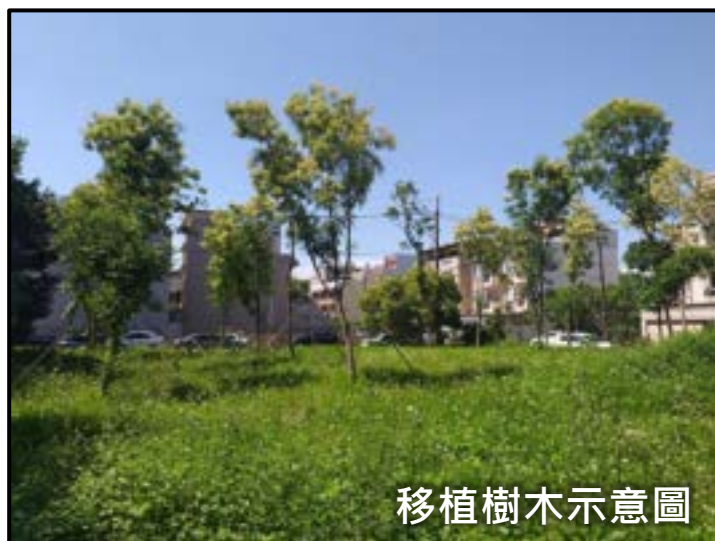
工程中無法迴避之樹木，應依細部設計圖進行現地移植，包含移植步驟與方法、移植後點位。

移植樹木示意圖

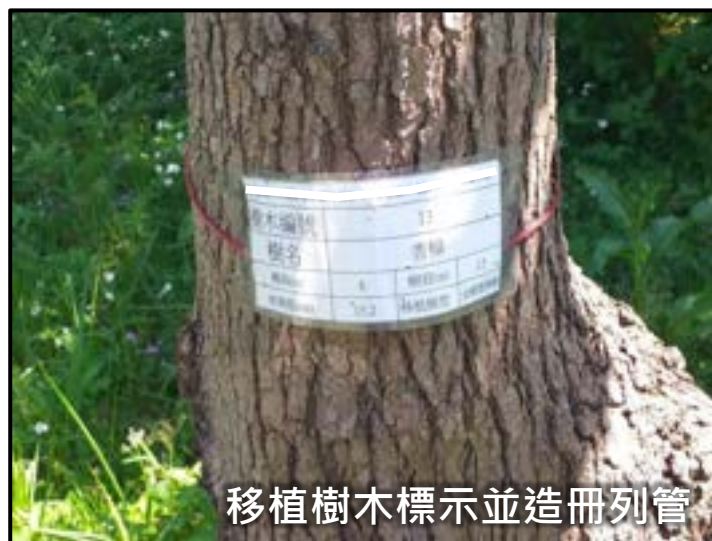
- 建議將**移植、新植喬木造冊列管**，包含編號、座標(包括移植前、後、新植喬木位置)、學名、中文名，並建議將胸高直徑納入資料。(胸高直徑：離地約1.3m高之樹徑，多主幹之樹木則在1.3公尺處，分別測量各主幹樹徑之平方和，再開根號，即為樹胸圍之數值。)
- 視情況將易受工程危害之保全樹木**以警示帶標示**，避免施工中機具誤傷。

移植樹木標示並造冊列管

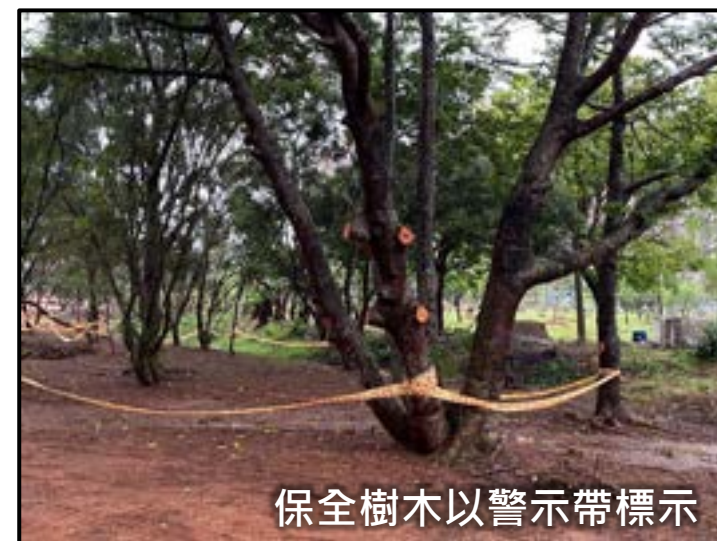
保全樹木以警示帶標示

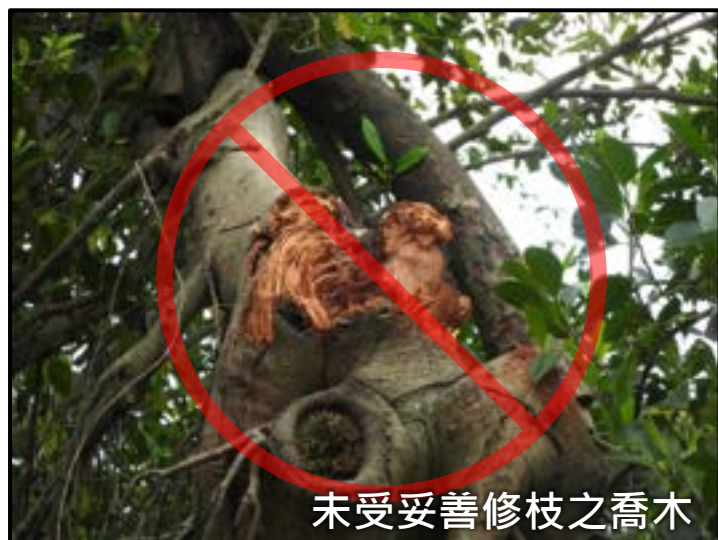
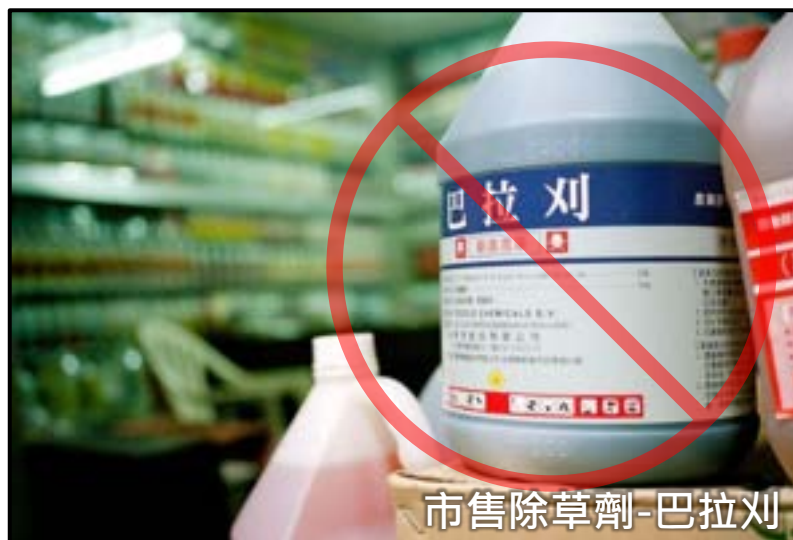
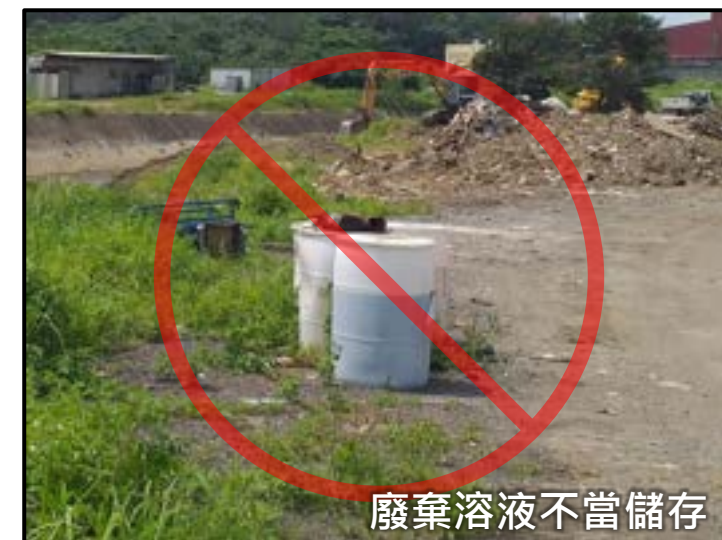
- 施工機具進場前應**檢視機具高度及施工動線**上是否有低於機具高度之喬木枝條，若有則需要先行**修枝**或調整動線，避免機具拉扯喬木枝條造成喬木受損，並避免樹幹潰爛之風險。
- 施工期間，除非依相關法令防治有害生物(如紅火蟻、登革熱、褐根病)以外，應**禁止使用除草劑**、殺蟲劑、殺菌劑、滅鼠劑等藥物。
- 施工過程產生之污水、油污、廢棄物，應依相關規定妥善處理，**勿隨意排放或棄置**。

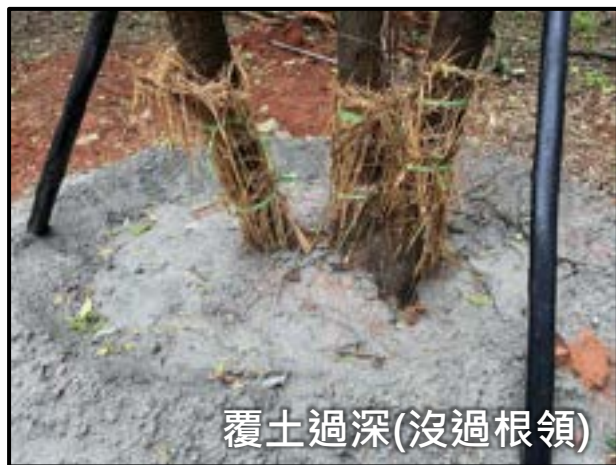
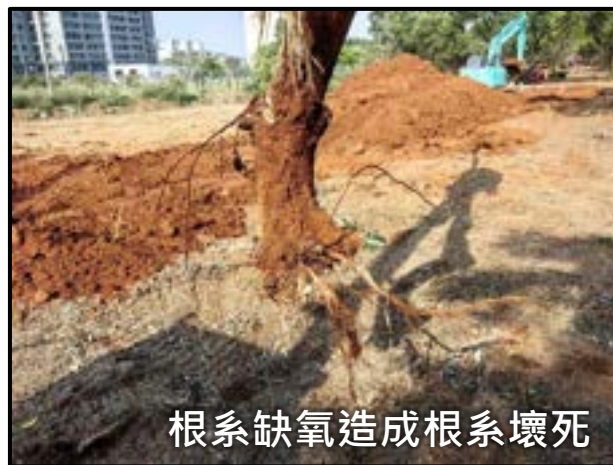
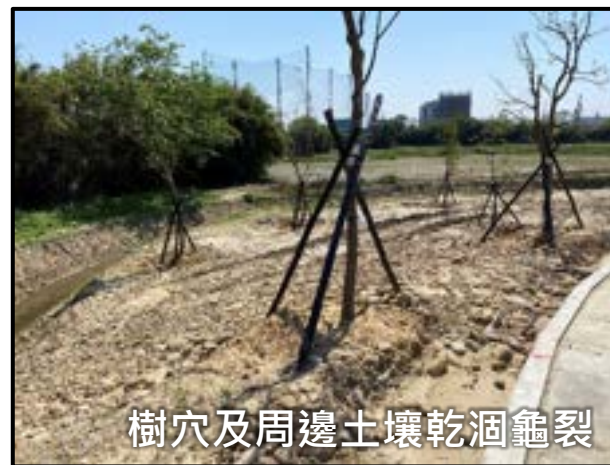
- 恪遵細部設計圖之植栽移植詳圖流程，包含樹冠修剪幅度**不超過1/3**，避免枝葉過度修剪，並施用**殺菌劑**等防護塗料防止細菌感染，**依照斷根規範執行斷根養根後方可移植**。
- 定植後，施工廠商應每月派員巡察，適時**調整支架綁繩鬆緊**，避免阻礙喬木生長。
- 覆土深度**勿沒過根領**，造成根系缺氧壞死，降低喬木生長勢。
- 維持蓄水小土丘外形以利樹穴蓄水，定期澆水確保**土壤濕潤**、不龜裂，可噴植地被以利維持樹穴濕度。
- 定期施以追肥以利發芽發根，以**有機肥**為主。

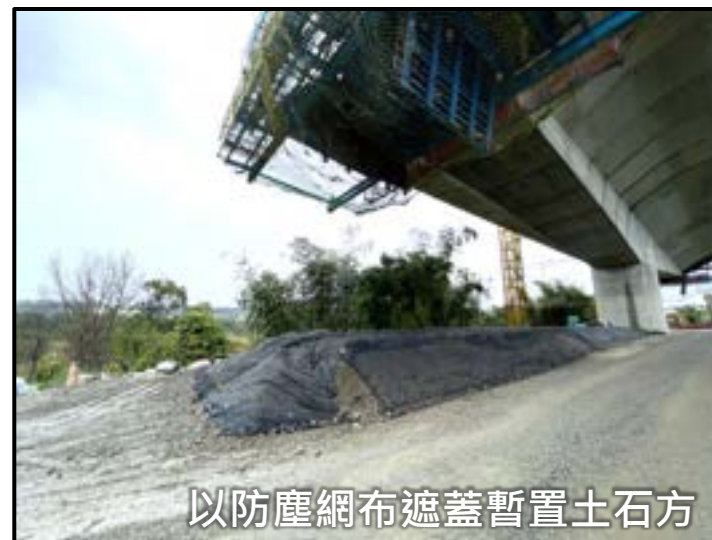
土方堆置時，需以**防塵網布遮蓋土方**，避免揚塵造成環境汙染。

以防塵網布遮蓋暫置土石方

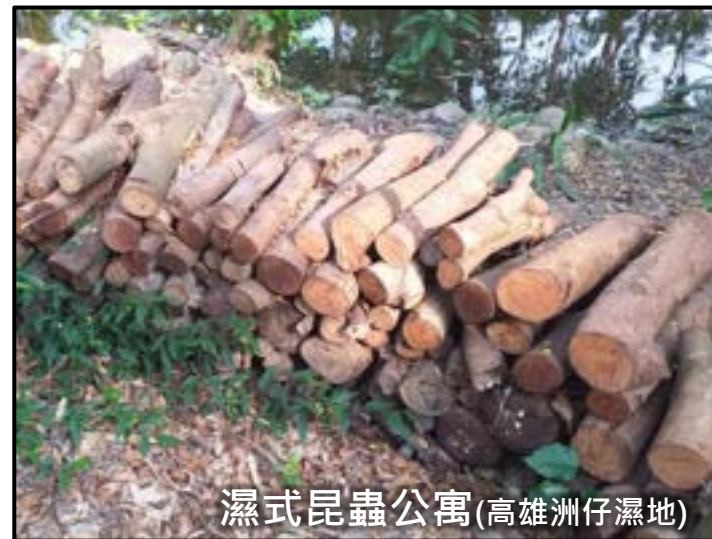
- 1.目標物種：植食性昆蟲、雜食性昆蟲、其他節肢動物。
- 2.生態原理：多孔隙結構營造棲地，藉木材自然腐化提供腐食性昆蟲食源。

濕式昆蟲公寓(高雄洲仔濕地)

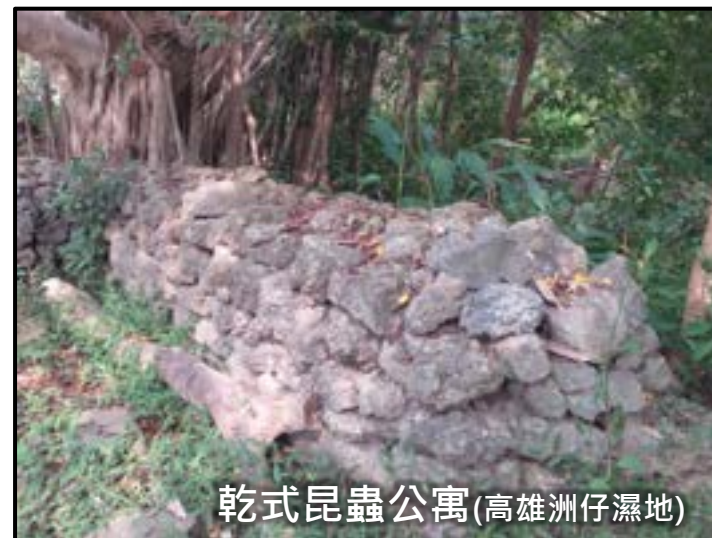
- 1.目標物種：鞘翅目、爬蟲類。
- 2.生態原理：多孔隙結構營造棲地。

乾式昆蟲公寓(高雄洲仔濕地)
